# Problemfall Altbau-Keller

# Lösungsansätze für eine Instandsetzung

# Anwendung der Sanierplatte aus leichtem Calciumsilikat und Nachweis der Tauglichkeit in der Praxis – ein Abschlussbericht

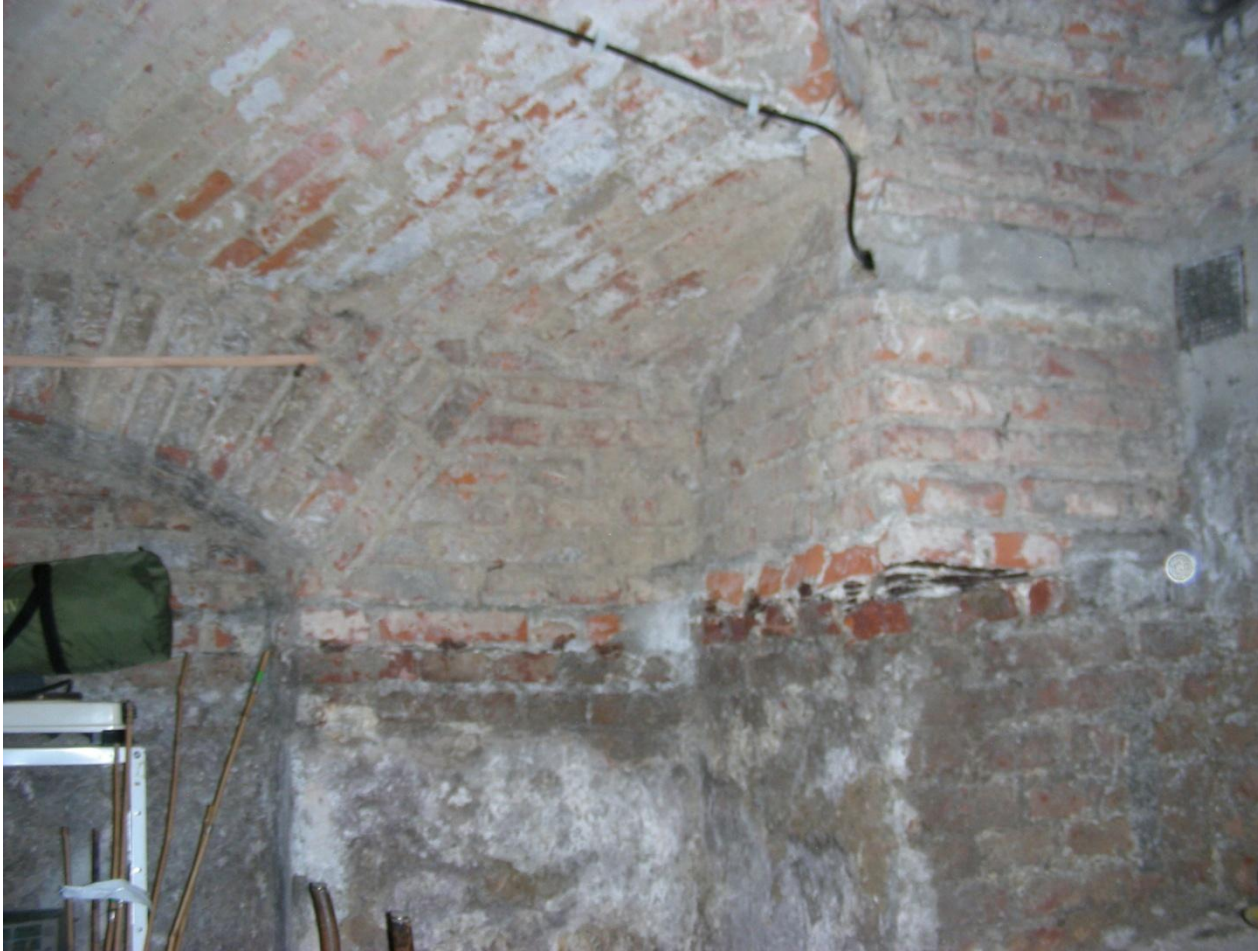
Hier ist eine Mauersäge zu erkennen. Über der Abdichtung kann das Mauerwerk abtrocknen. Darunter bleibt es feucht.

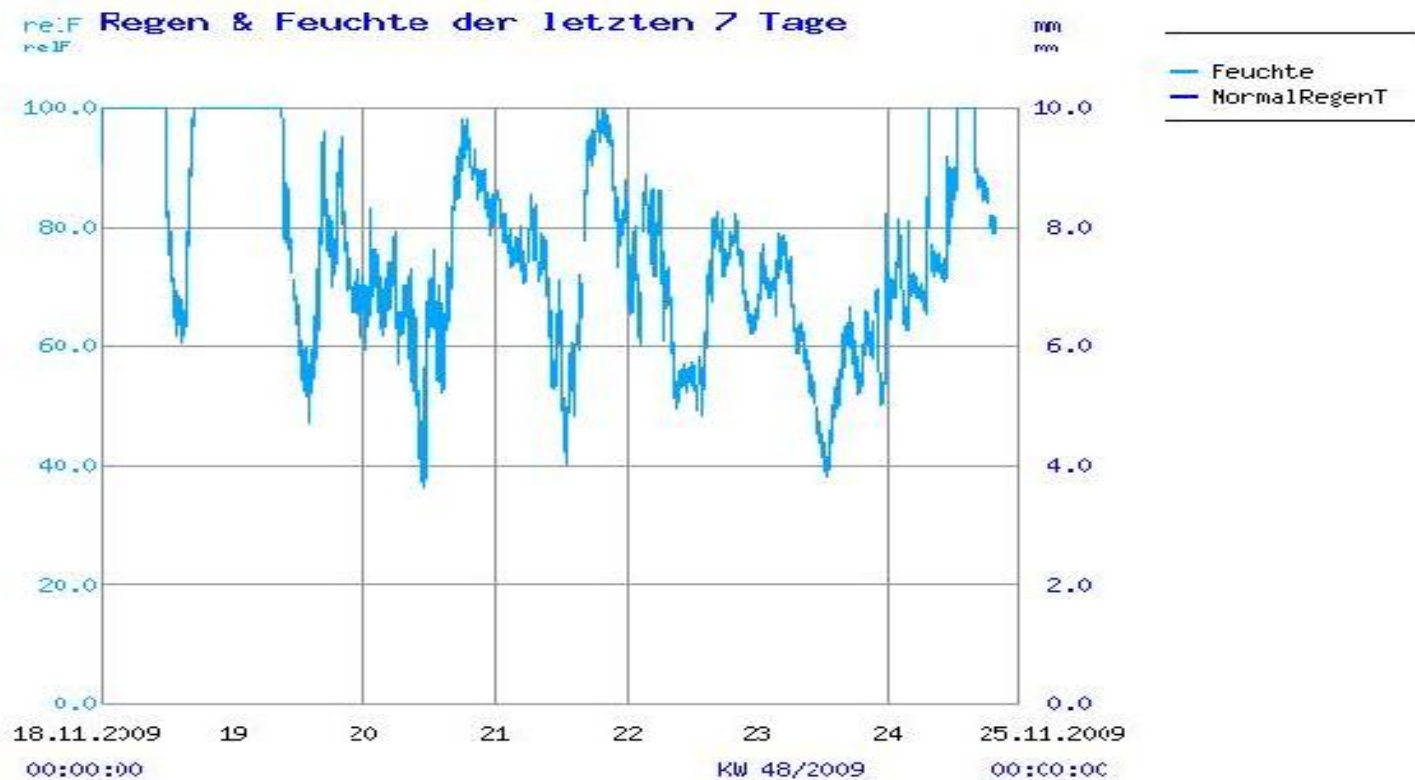
## Wetterstation IBP Holzkirchen

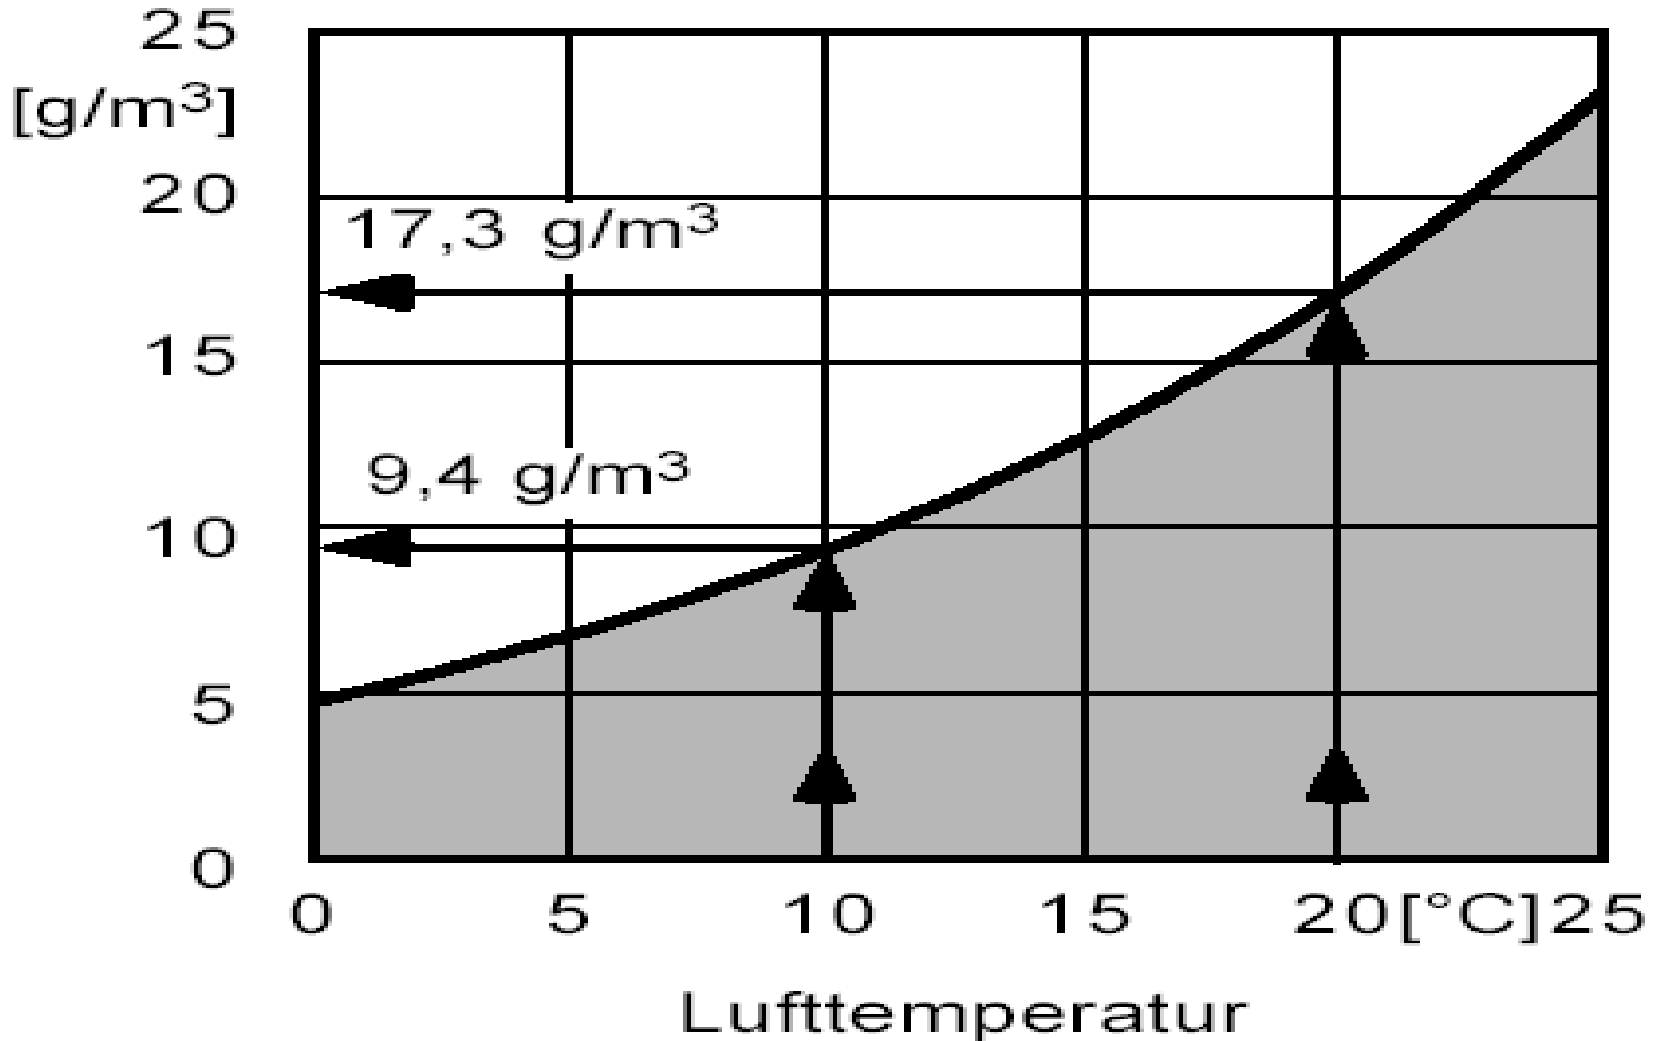
# Wasserdampfaufnahme

zu beachten ist die Bodentemperatur von 8 bis 14 Grad ( abgeleitet vom Kaltwasser)

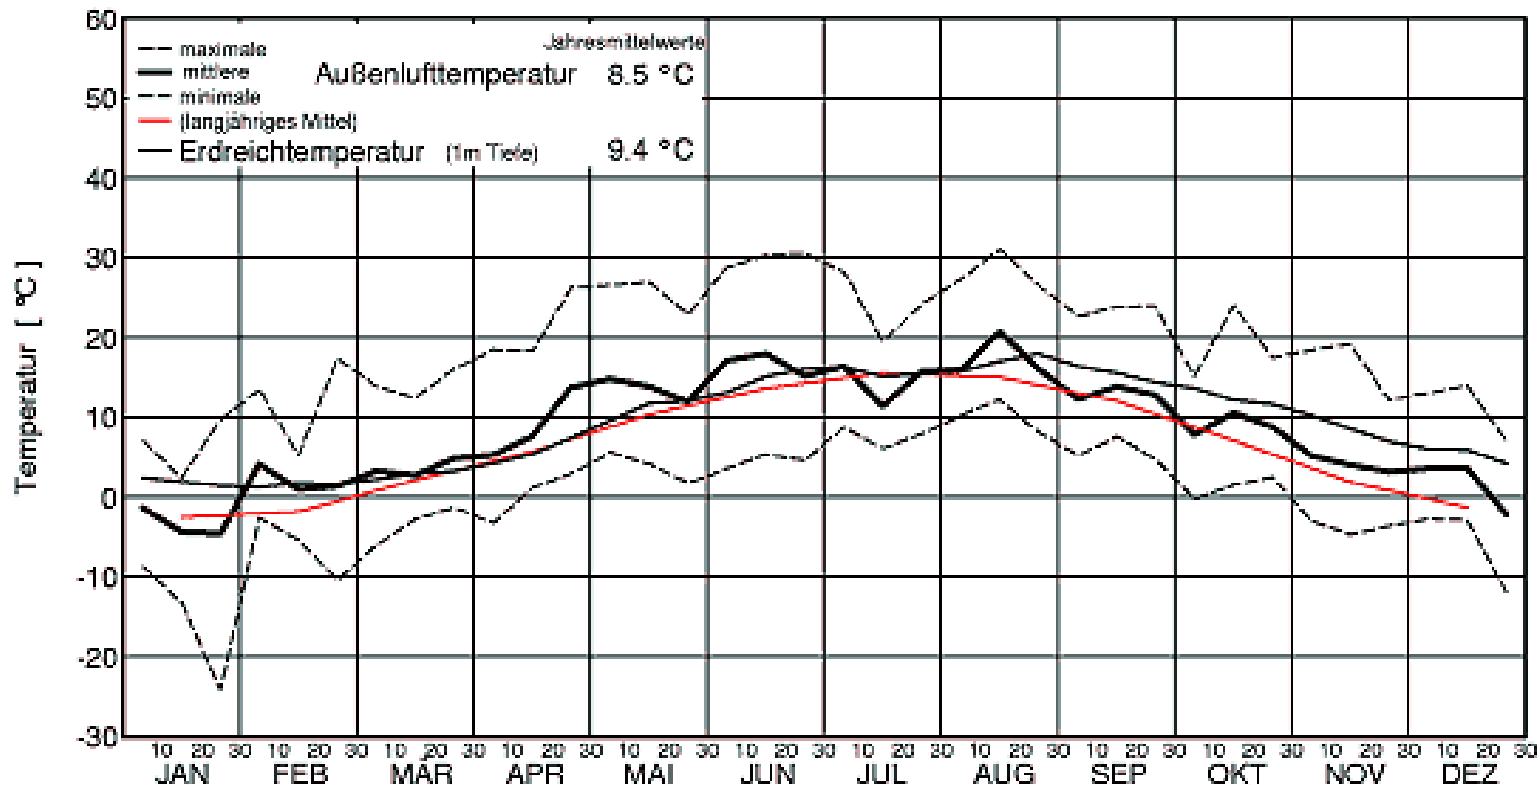
## 2000

# Erdreichtemperatur aus den Wetteraufzeichnungen Fraunhofergesellschaft Holzkirchen

Monat / Jahr	2000	2001	2002	2003
Januar	4,6	5,8	5,3	4,7
Februar	4,6	5,4	6,3	3,8
März	5,6	5,7	6,3	4,2
April	7,7	7,5	7,5	6,7
Mai	12,2	10,8	11,1	11,0
Juni	14,3	13,6	14,1	14,1
Juli	14,6	15,4	15,7	16,0
August	16,0	16,6	17,0	17,7
September	15,6	15,8	16,9	16,3
Oktober	13,5	14,3	12,6	12,9
November	10,9	11,3	10,0	9,9
Dezember	8,6	8,1	6,4	7,5
<b>Jahresmittel</b>	<b>10,7</b>	<b>10,9</b>	<b>10,8</b>	<b>10,4</b>

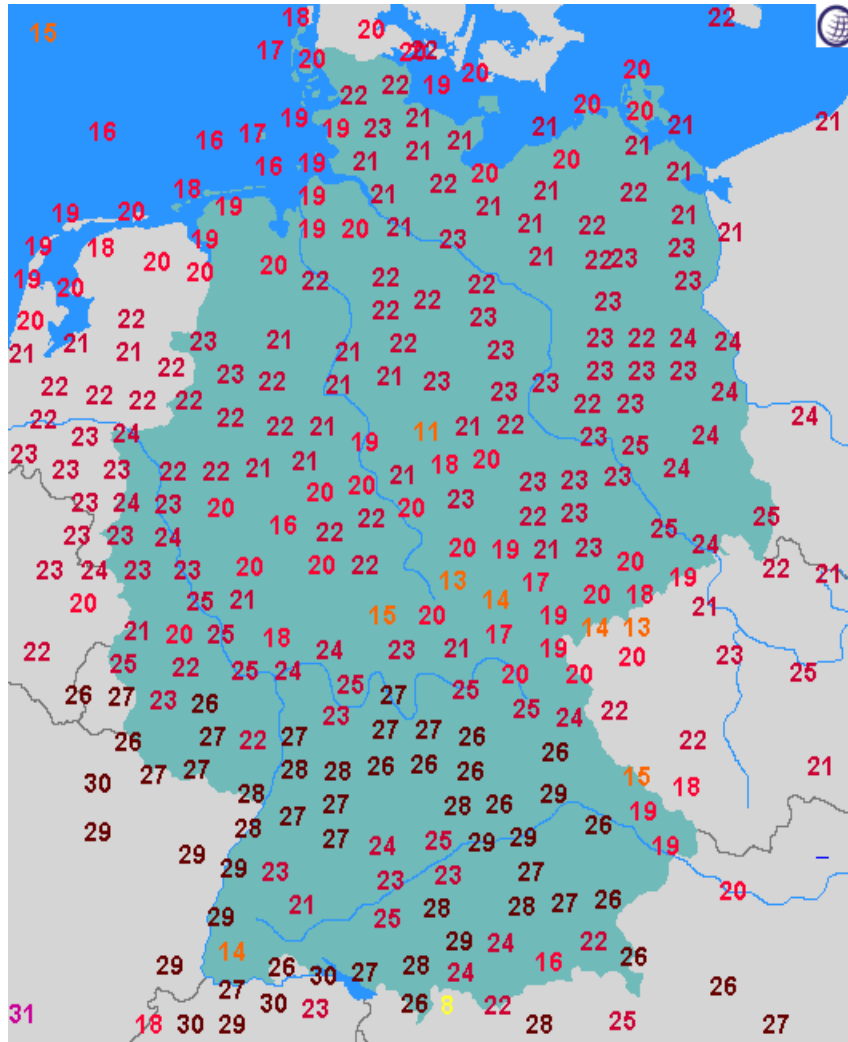
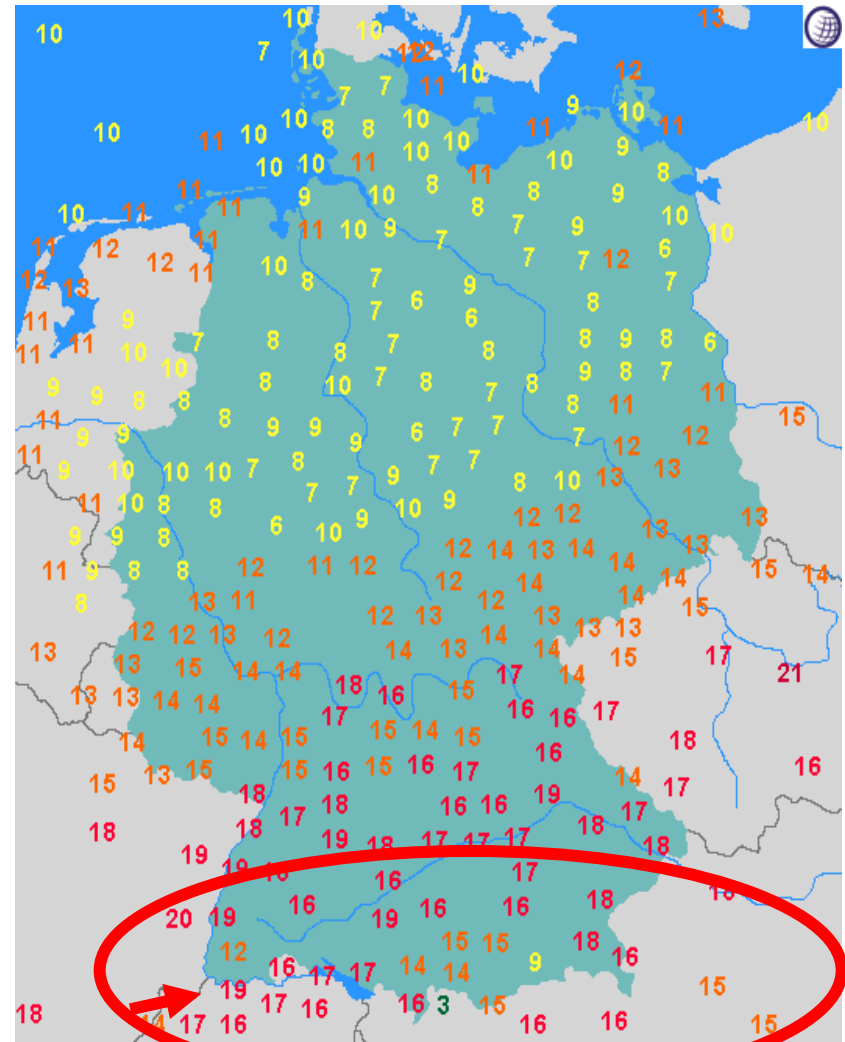
14.7.2006, 15 Uhr

# Tauwasser-Ausfall bei Kellerlüftung im Sommer

Lufttemperatur

Taupunkttemperatur

**Die Feuchtigkeitsbilanz eines Raumes resultiert aus dem Lüftungsverhalten, d.h. der zu- und abgeführten Feuchtigkeit.**

**Die Verdunstung aus den Bauteilen ist berücksichtigen.**

**Im Falle einer Kondensation ergibt sich eine Feuchtigkeitszufuhr in die Bauteile.**

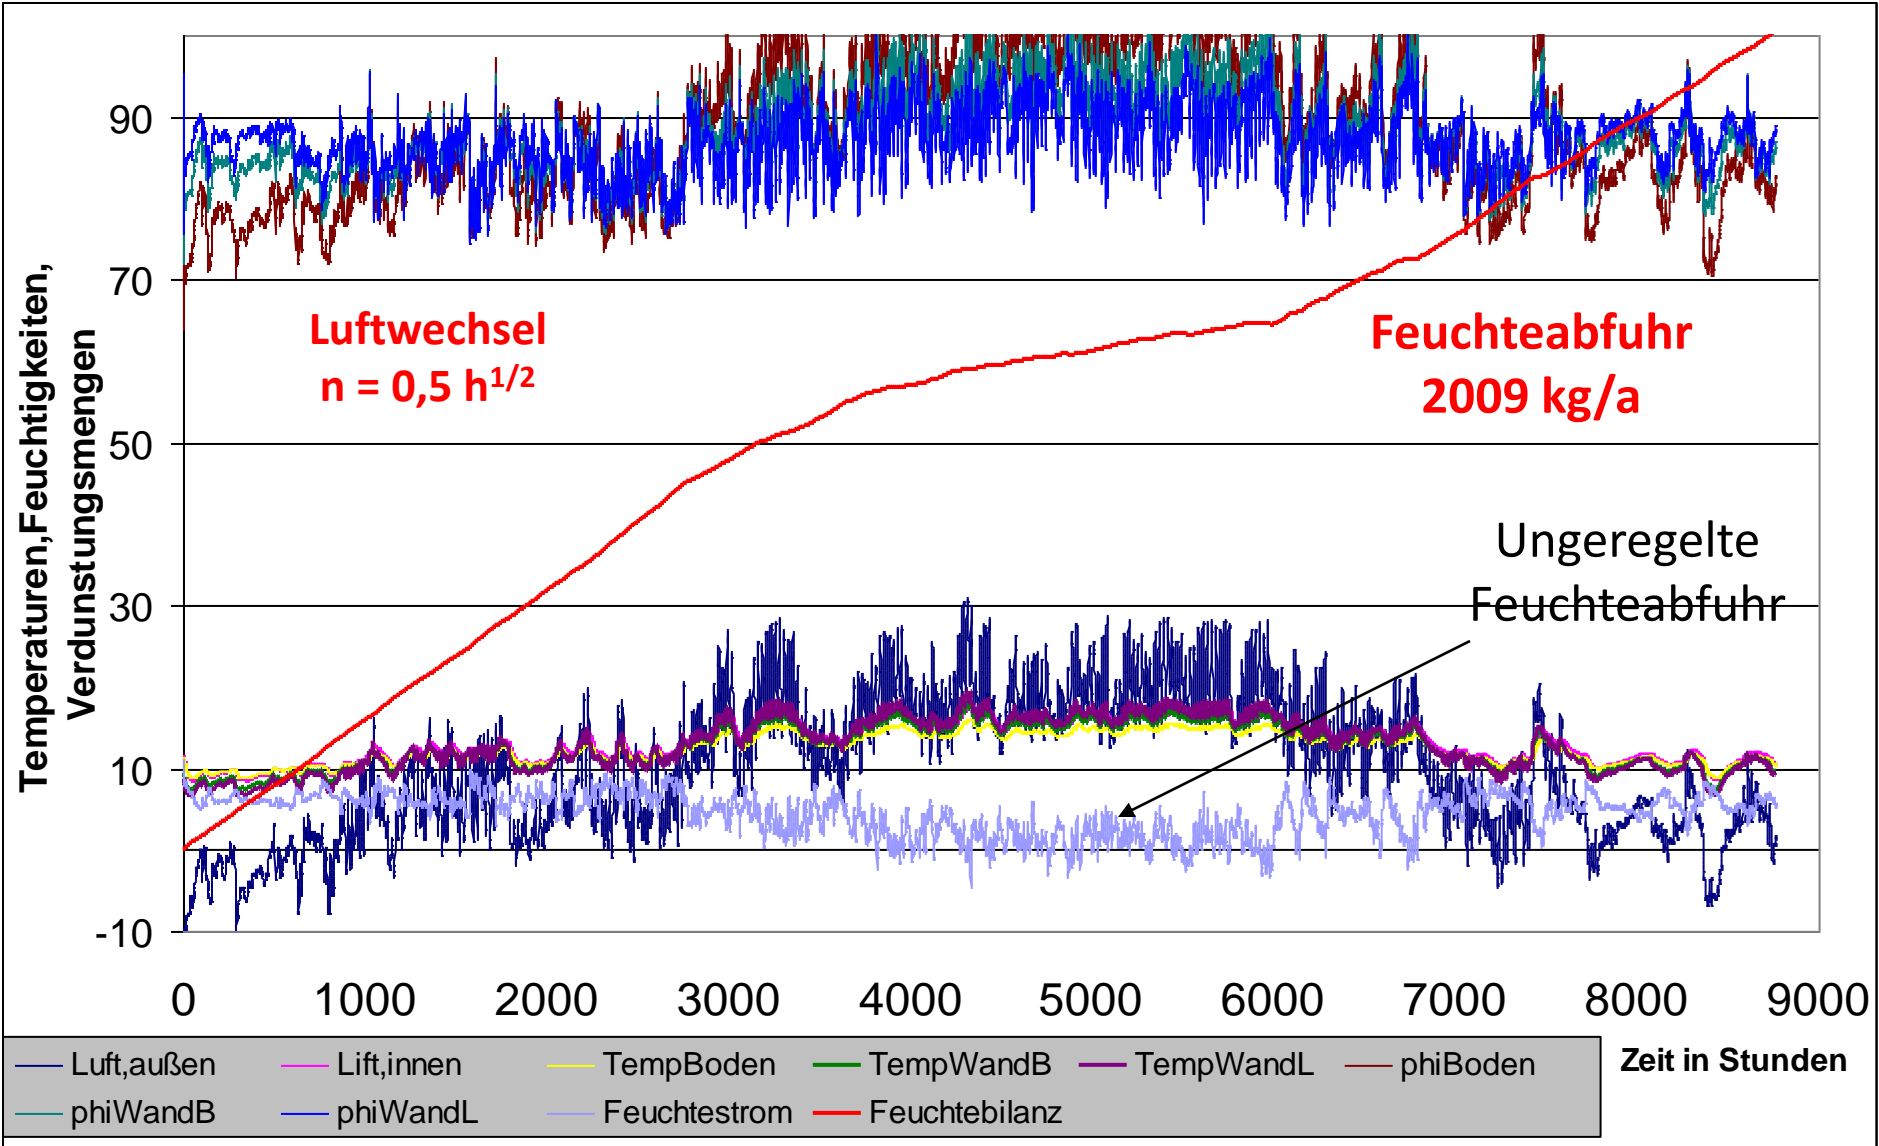
# Temperaturen und Luftfeuchtigkeiten in belüfteten Kellerräumen

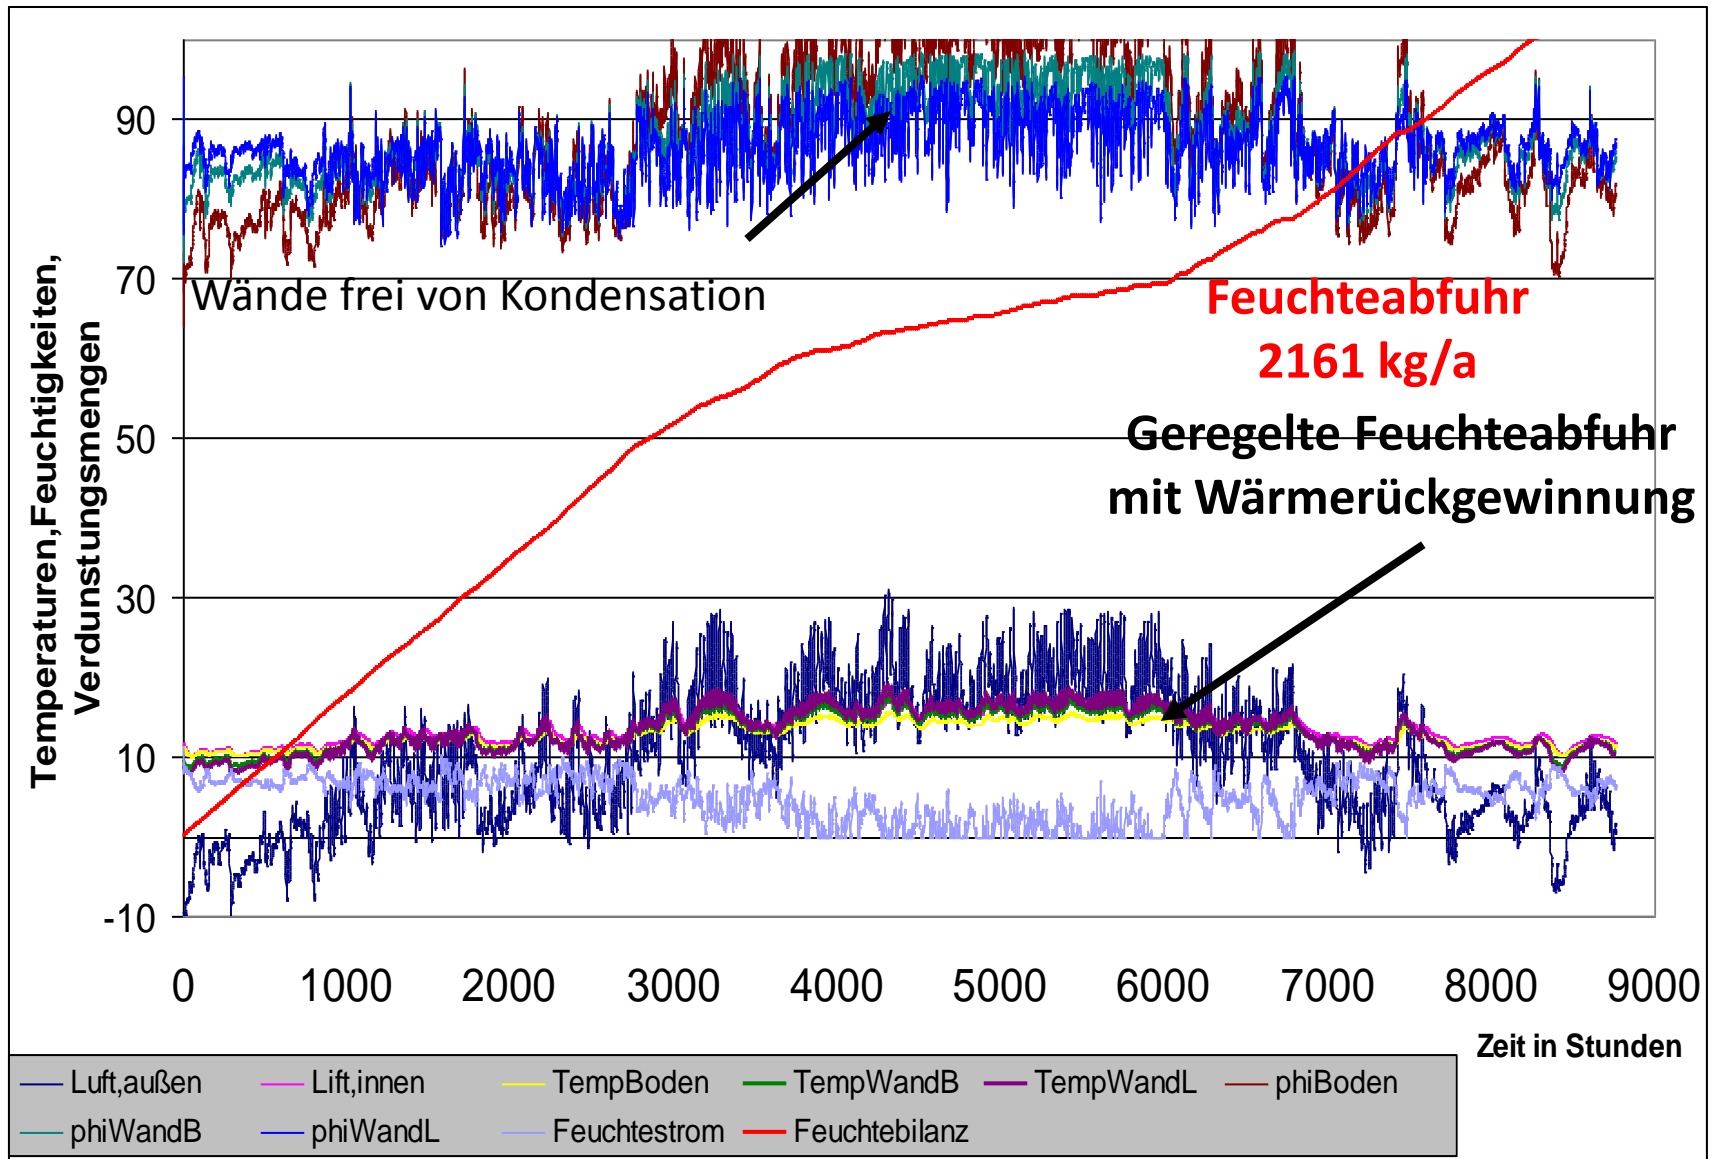
# Temperaturen und Luftfeuchtigkeiten in belüfteten Kellerräumen

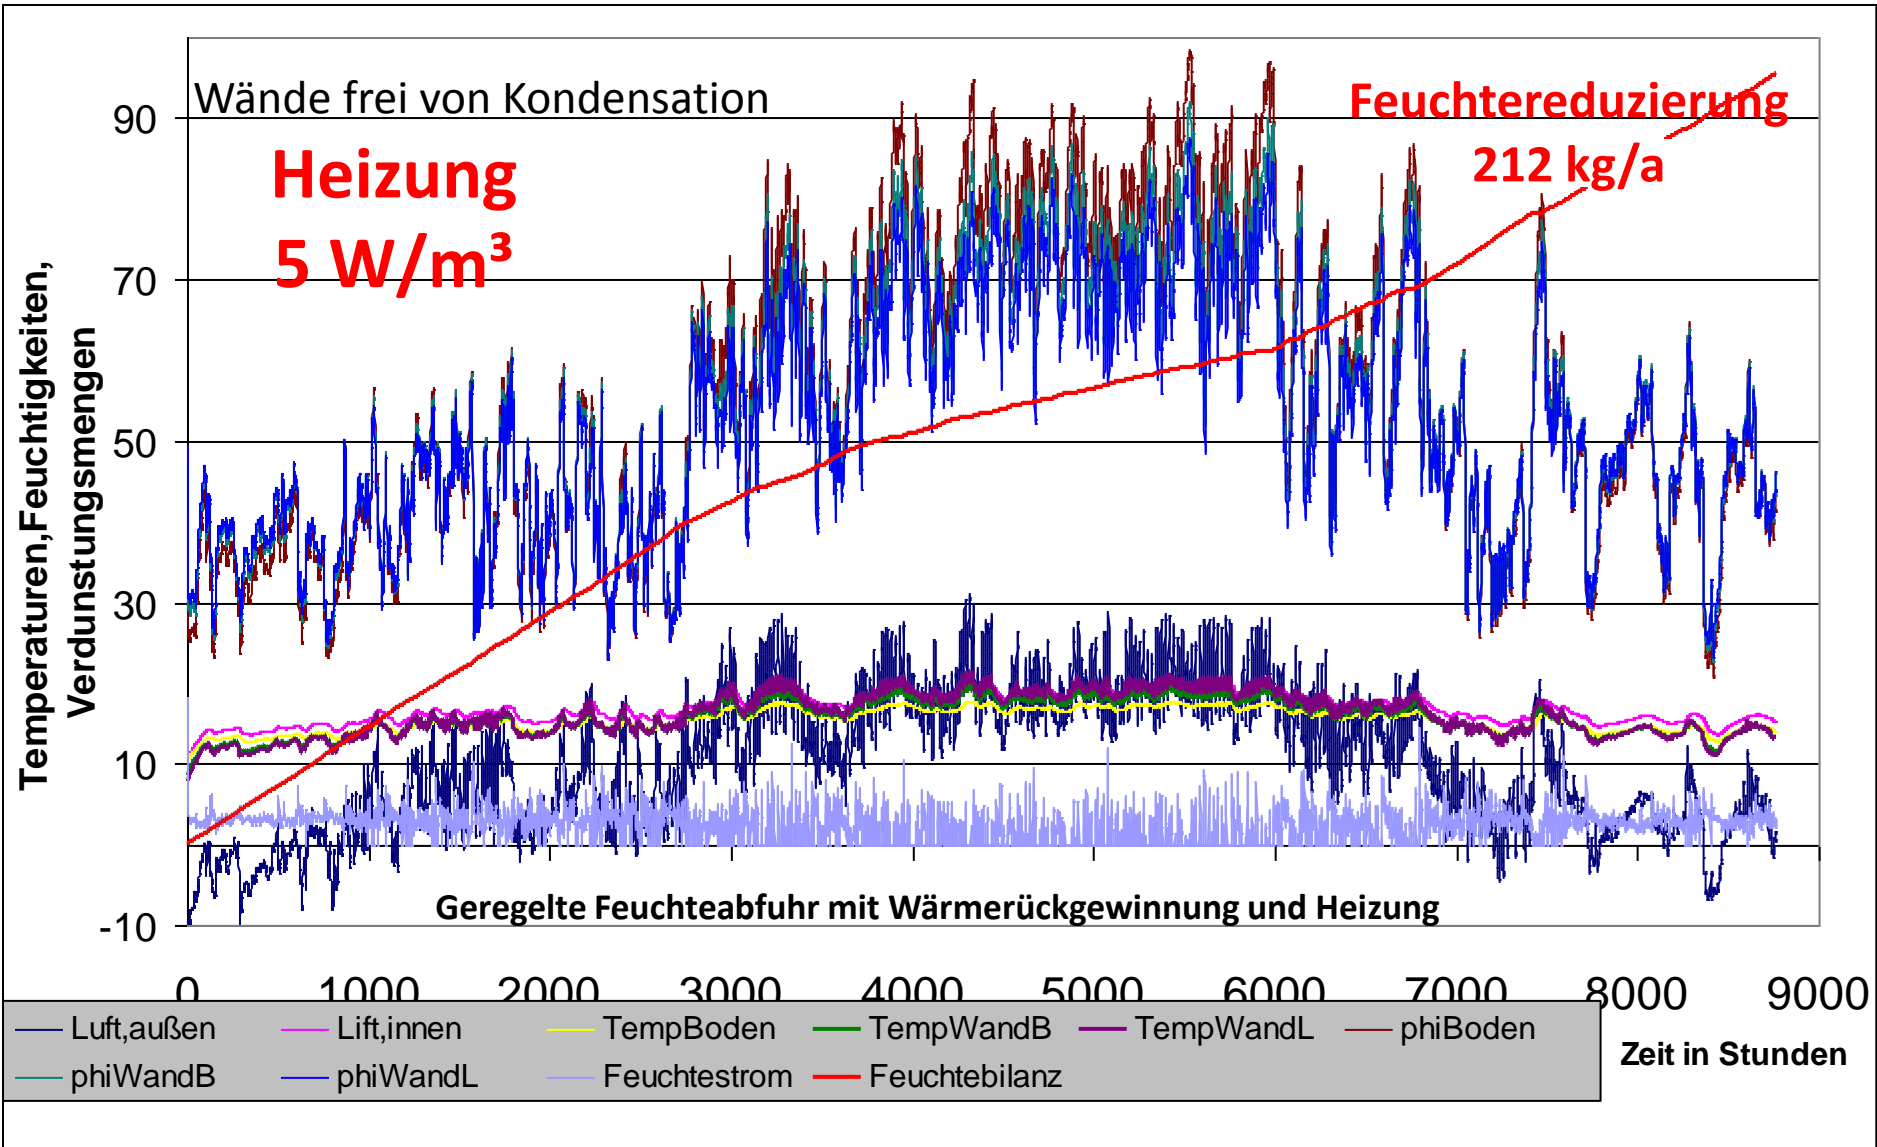
# Temperaturen und Luftfeuchtigkeiten in belüfteten Kellerräumen

Begrenzung der Verdunstungen durch Sanierputz bzw. Sanierplatte

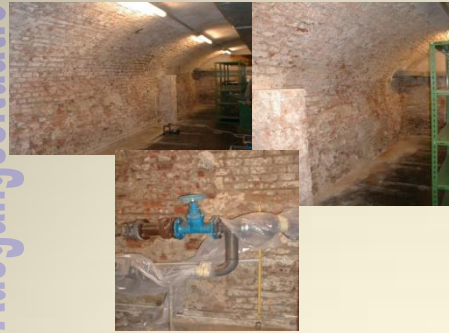
Ausgangssituation

Zustand der Wand vor der Maßnahme

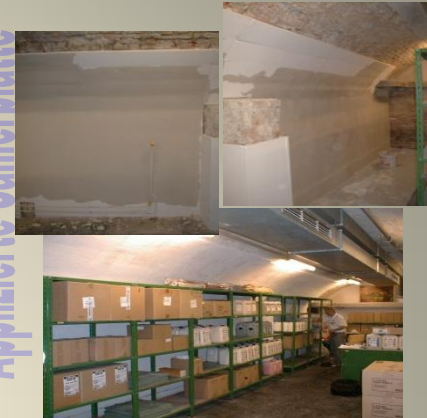
Raumklima	Achse I	Achse II	Achse III
Temperatur in °C	15,3 – 27,0	14,9 – 24,9	17,6 – 27,1	12,4 – 22,6
rel. Luftfeuchtigkeit in %	9,1 – 85,4	34,6 – 99,9	19,3 – 100	51,4 – 100

Gemessene Maximal- und Minimalwerte für die Temperaturen im Raum und in der Wand in den jeweiligen Messachsen.

Die höheren Werte der rel. Luftfeuchtigkeit traten dabei eher im ersten Jahr und die geringeren rel. Luftfeuchtigkeit eher im zweiten Jahr der Messungen auf. Dies zeigt tendenziell, dass eine Verbesserung der Feuchtigkeitssituation, d.h. Trocknung zu verzeichnen ist.
